RISCOS PARA AGRAVOS MUSCULOESQUELÉTICOS ENTRE OS PROFISSIONAIS DE SAÚDE DE UMA UNIDADE DE TERAPIA INTENSIVA NEONATAL*

Risks of musculoskeletal harm among the health professionals of a Neonatal Intensive Care Unit

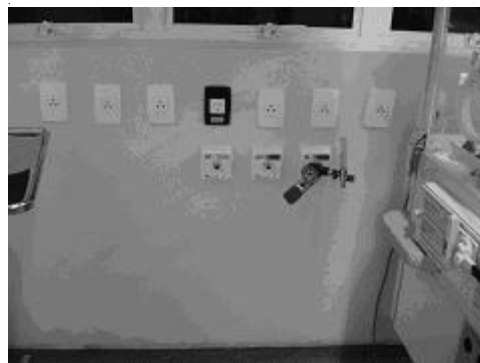
Encontraram-se também altura a inadequada dos fluxômetros que se localizam a 0,76m do chão, quando o recomendado é 1,50m. Este dado sugere que acidentes como lesões contusas possam ocorrer, pois os pontos de redes estão protusos e em uma altura de pouca visibilidade, como mostra a figura abaixo:

Figura 2 - Foto da instalação da rede de oxigênio, vácuo e ar comprimido, na UTIN

Com relação às tomadas de energia elétrica, constatou-se que estas se encontram a menos de 0,10m acima da saída dos fluxômetros, risco potencial de explosões, no caso de qualquer tipo vazamentos de O₂, gás comburentes que é somado as possíveis faíscas originadas pelo movimento de liga e desliga dos aparelhos⁽⁹⁾.

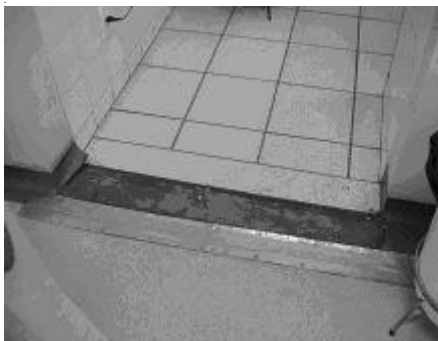
O piso da UTIN objeto deste estudo, também, foi considerado como fonte potencial de acidentes, pois apresentavam os seguintes pontos de irregularidade, isto é, com desníveis, falta de continuidade, descolamento e reparação inadequada, o que pode propiciar quedas. Ao

contrário, do que é indicado, ou seja, lisos, sem rachaduras⁽⁸⁾. A figura a seguir mostra tais situações.

Figura 3 - Fotos dos pisos da UTIN

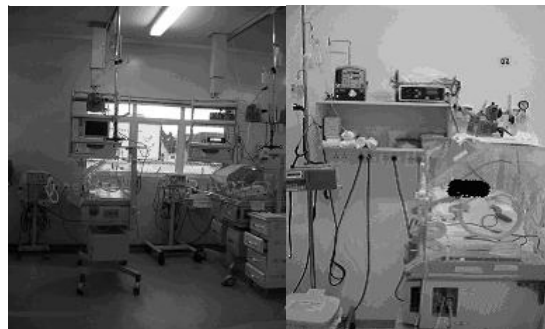
Observou-se a presença de fios de extensão elétrica nos espaços de circulação dos trabalhadores gerando,

assim, risco potencial de quedas, entorses e contusões. A situação é agravada pela presença inadequada de extensões elétricas e, sobretudo, pela falta de interruptores, pois os existentes apresentam o calibre inadequado (0,15m de bitola). Desse modo, um superaquecimento poderá fundir a caixa de extensão ou o plástico que a recobre, provocando um curto-circuito, além da potencialidade de risco de incêndio. Como mostra a figura abaixo:

Figura 4 - As fotos apresentam o enovelamento dos fios soltos, na UTIN
